Untersuchungen über Korrosionsschäden
an Spannstählen im Beton aus Tonerdezement

Teil 1: Untersuchungsbericht TSZ 1

Untersuchungsobjekt: vorgespannte Dachplatten, die in
baulichen Anlagen des Hochofenwerkes
Groß-Ilse ausgebaut wurden.

In dem Gebäude "Hagenschänke", Braunschweig, Hagenmarkt, wurden im Jahre 1956 Spannbeton-Montagedecken "Hamm" eingebaut. Wie aus dem Verzeichnis zum Erlaß des Niedersächsischen Ministers der Finanzen - 40 43 25 - vom 16.4.1963 hervorgeht, waren die vorgespannten Deckenträger unter Verwendung von Tonerdezement hergestellt worden. Auf Antrag des Bauordnungsamtes der Stadt Braunschweig prüften im September 1963 Mitarbeiter des Instituts Stichprobenweise nach, inwieweit die eingebauten Spannlitzen durch Korrosion geschädigt waren. Im März 1965 wurden während des Abbruches des Gebäudes 2 Deckenträger im Erdgeschoß ausgebaut und im Rahmen der Untersuchungen über Korrosionsschäden an Spannstählen im Beton aus Tonerdezement geprüft.

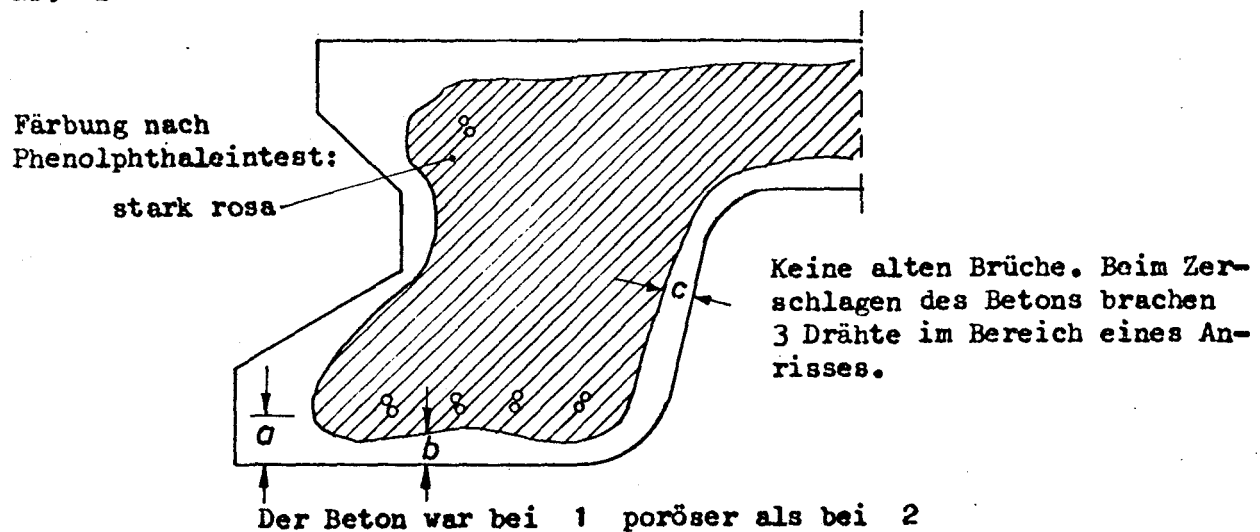
1fd.Querschnitt
Nr. 2

Die Drähte zeigten starken Korrosionsbefall (bei 1 und 2)

Bruchquerschnitte der Drähte mit Anrissen nach Aufschlagen des Betons

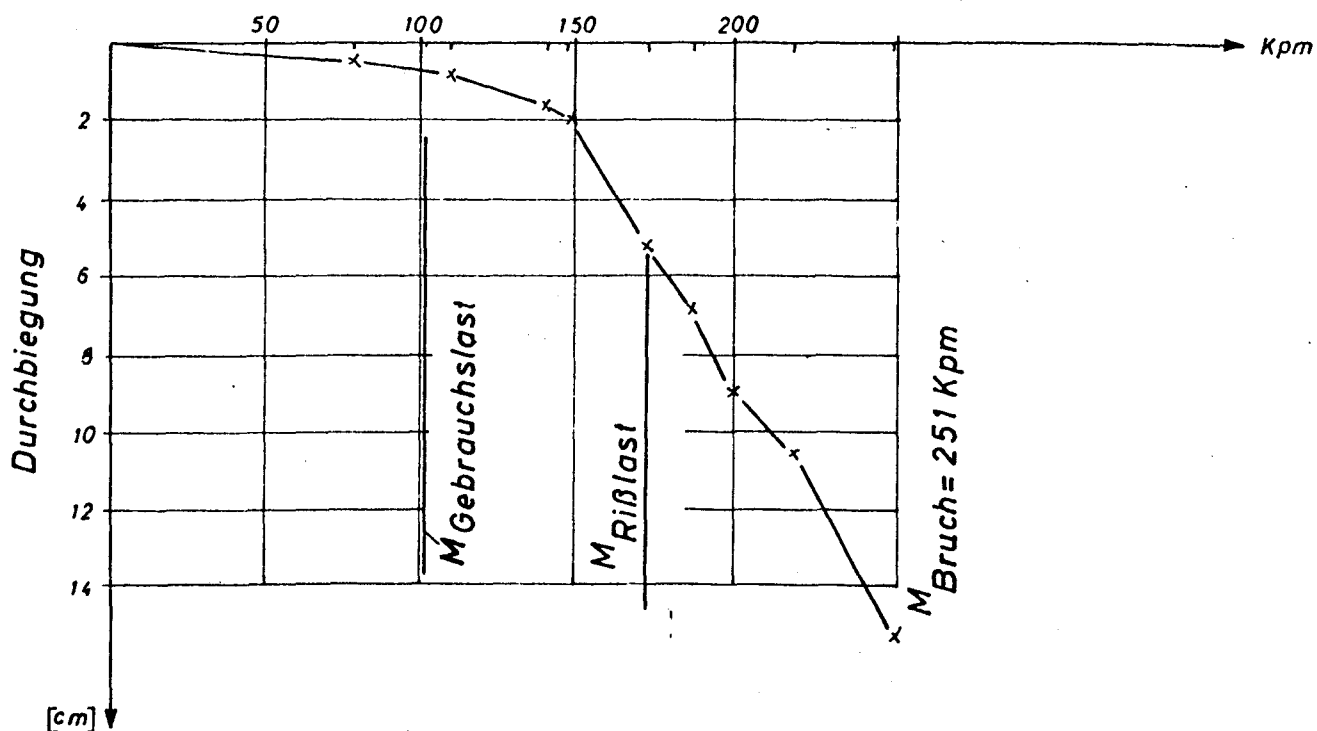
Versagen des Betons im Auflagerbereich,
 2 Drähte der insgesamt 8 Litzen gerissen
 (frischer Bruch ohne sichtbaren Anriß).

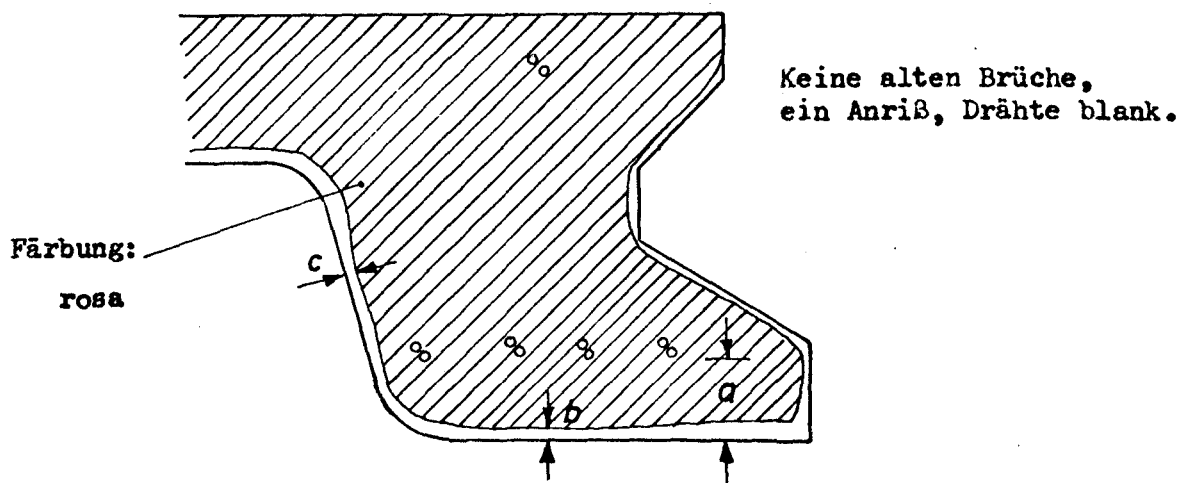
lfd. Querschnitt
Nr. 7

Während der Belastung rissen ungefähr 50 % der unteren
Drähte, im Bruchquerschnitt konnten bis auf einen Fall
keine Anrisse festgestellt werden

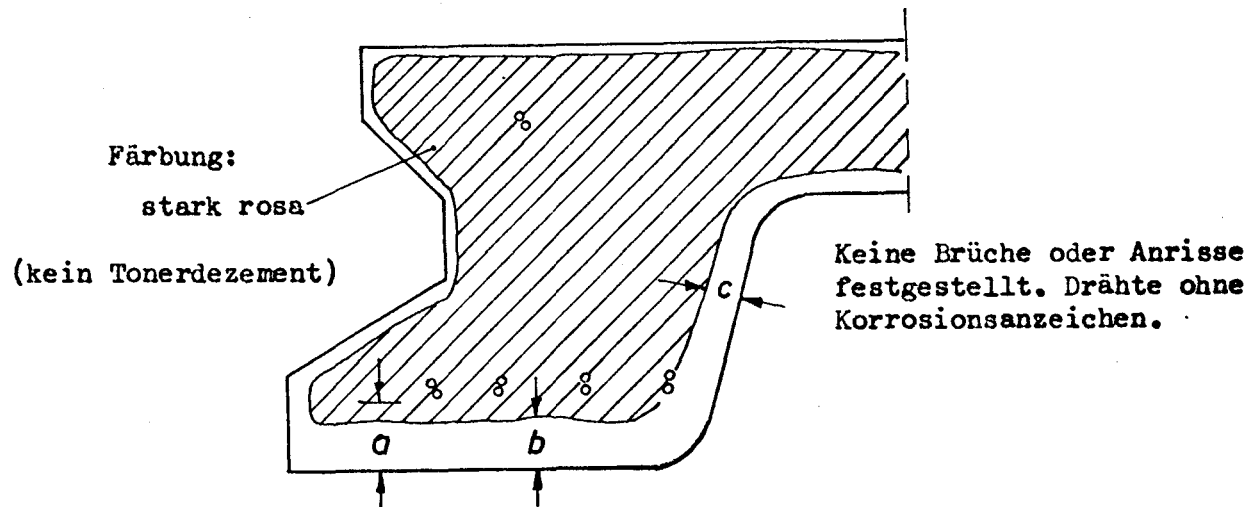
lfd. Querschnitt
Nr. 7

Litzen größtenteils ohne Korrosion,

jedoch lokal begrenzt starke Korrosion

keine Stahlbrüche oder -anrisse

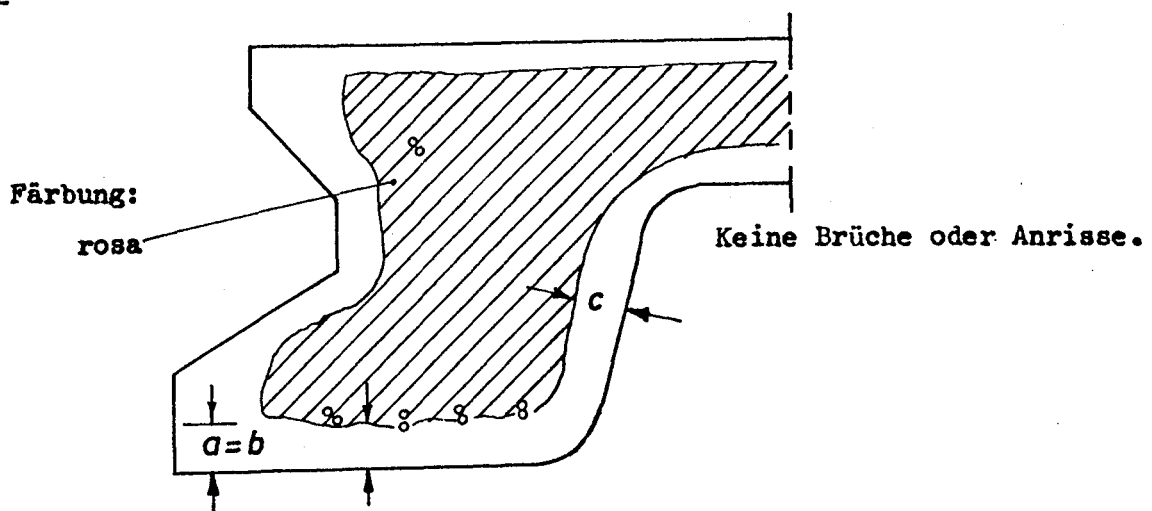
1fd. Querschnitt
Nr. 2

Die Unterseite der Drähte war stark, die Oberseite
durchweg nur leicht korrodiert

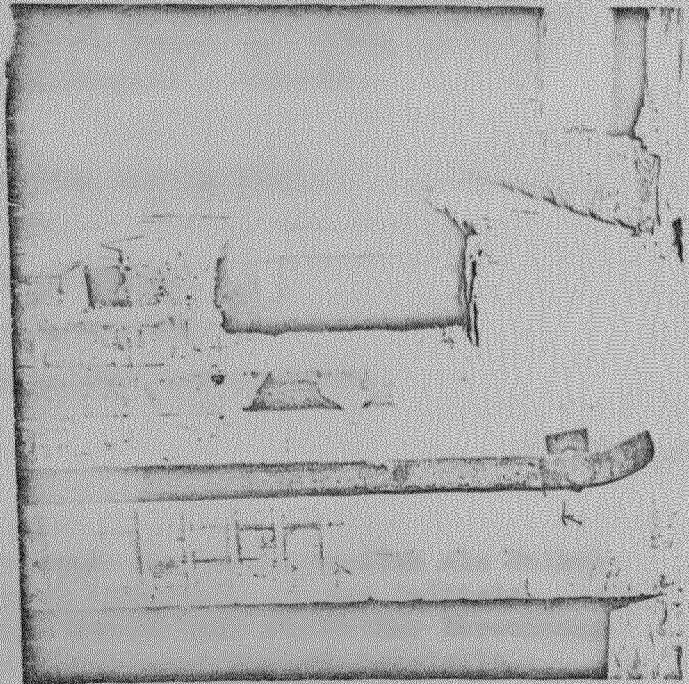
Bild 1:

^{oben}
Blick von ^{oben} auf die Decke, aus
welcher der Deckenstreifen
mit dem Esto-Träger entnommen
wurde.
